PEQUEÑA CENTRAL HIDROELECTRICA BAHIA SOLANO

**PEQUEÑA CENTRAL HIDROELÉCTRICA
BAHÍA SOLANO - CHOCO
CONVENIO MME - GSA 027 - 2004**

PROYECTO DE MEJORAMIENTO Y REHABILITACIÓN

PROPUESTA TÉCNICO - ECONÓMICA

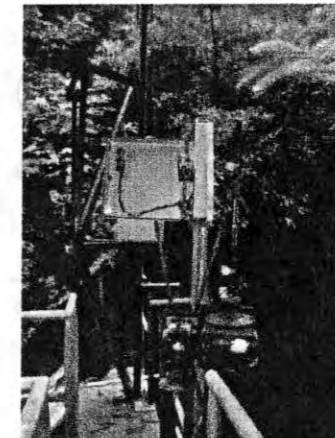
Foto No. 3 – Equipos de Control Bocatoma.

Los equipos de control de la bocatoma se encuentran a la intemperie por lo que se recomienda la construcción de una cubierta liviana para su protección, ver Foto No. 3. Esta situación ha deteriorado los elementos del circuito de control, incluyendo los interruptores de final de carrera, que hacen necesario su reemplazo.

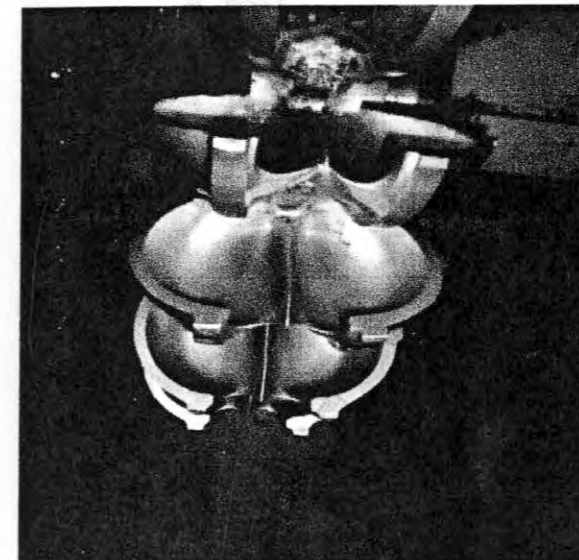
Las ruedas de todas las turbinas requieren de un control dimensional para determinar el grado de desgaste que presentan y realizar de acuerdo con ello su reconstrucción; la rueda de la Unidad N° 2 presenta algunas porosidades en el fondo de los canchales que requieren ser reparados con soldadura. Es necesario realizarle a todas las ruedas un análisis de partículas magnéticas a fin de descartar fisuras, especialmente en la raíz del canchilón; este análisis se realiza antes de su reparación.

Rueda de la Turbina de la Unidad N° 2.
Nótese al fondo de la cuchara porosidades

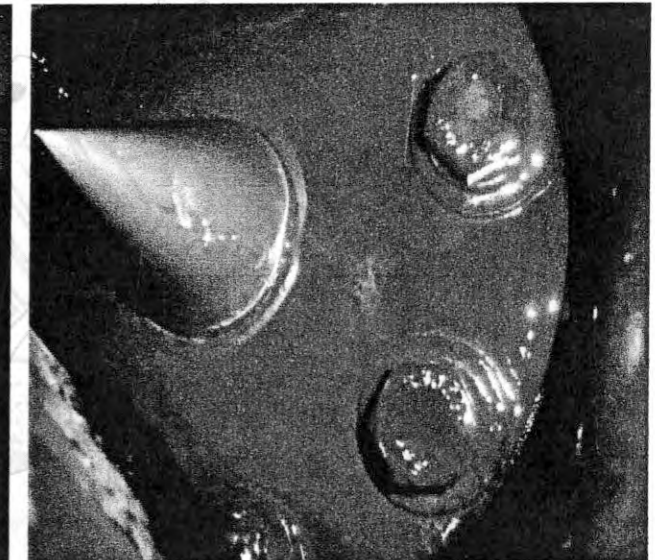
Aguja de la Unidad N° 2, Nótese el desgaste en la aguja.

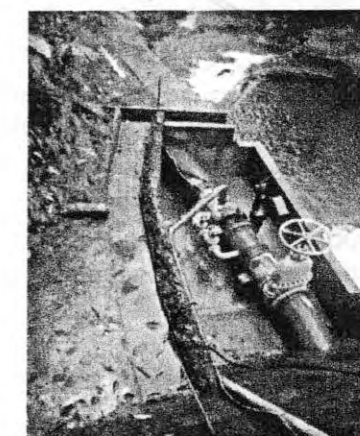
Foto No. 2 - Válvulas de Compuerta y Mariposa

Dada la ubicación de las válvulas de Compuerta y Mariposa, Foto No. 2, se hace necesario la construcción de una abertura en la pared lateral de concreto, que permita la evacuación rápida de las aguas que se depositan en el recinto de las válvulas durante el

paso de una creciente (hecho que ya ha sucedido y los materiales depositados allí impidieron la operación de la válvula mariposa).

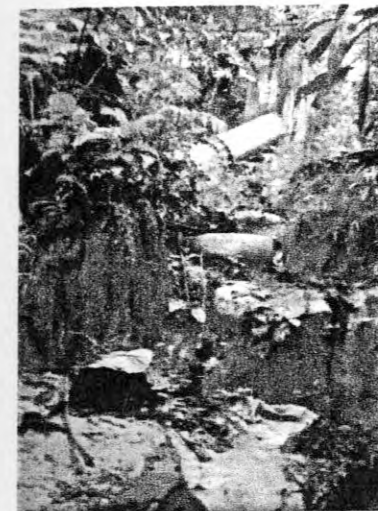
Apoyo 90

Erosión alrededor del apoyo

Este apoyo presenta erosión, ya que algunas de las obras para encauzar las aguas han fallado y se presentan cárcavas activas.

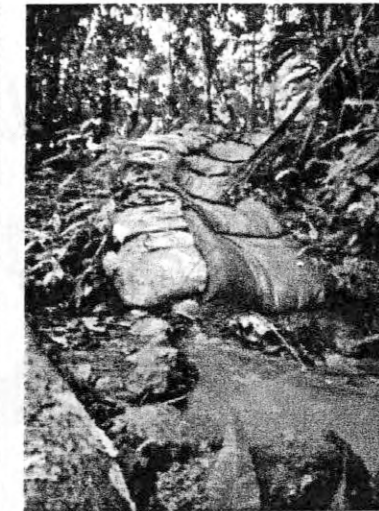
Canal de Protección

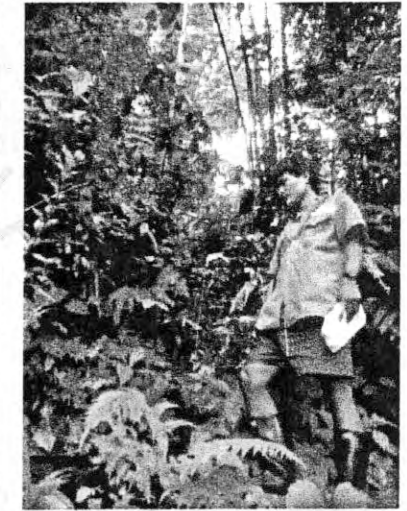
Cárcava activa

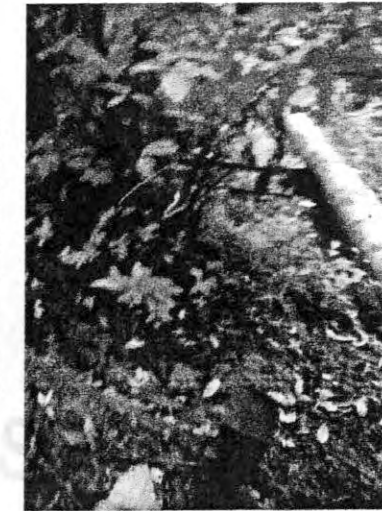
Trinchos sin protección

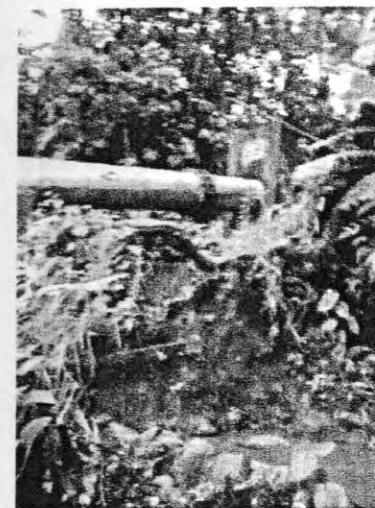
Apoyo 89

Obra de Manejo de Agua
sin Protección

Este apoyo presenta erosión ya que algunas de las obras para encauzar las aguas no fueron terminadas y otras han fallado; se presentan cárcavas activas.

Se requiere la reconstrucción de algunos canales, encauzar las aguas de escorrentía y siembra de material vegetal para cubrir los taludes, así como la limpieza de canales.

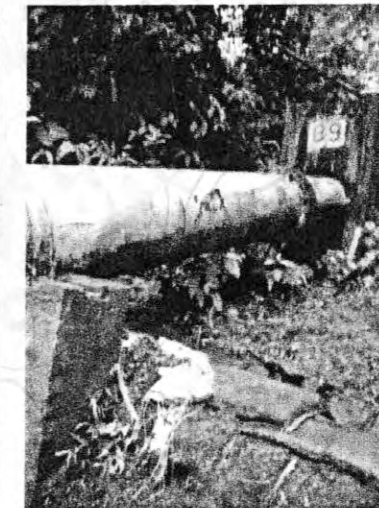
Canal en Sacocrete, la
velocidad del agua lo
desborda

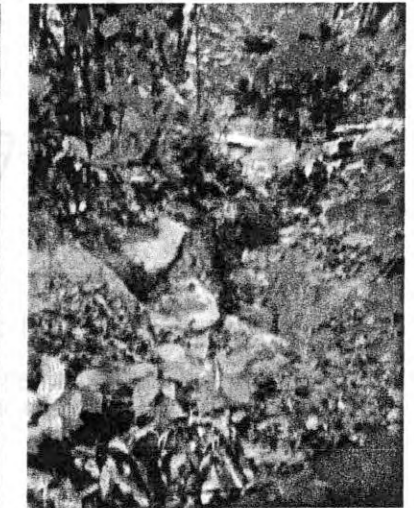
Cárcava Activa

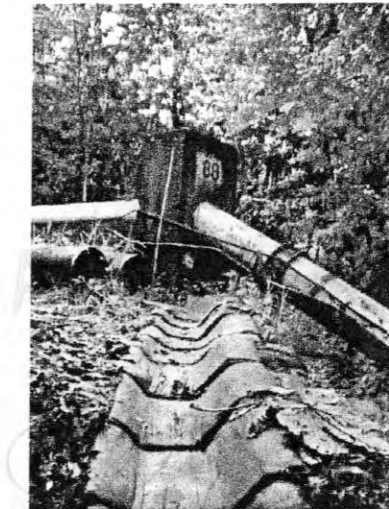
Apoyo 88

Obra de Manejo de Agua
sin Protección

Siembra de material vegetal para cubrir los taludes, así como la limpieza de canales.

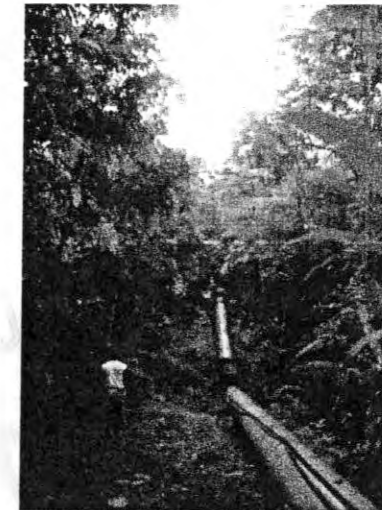
**Apoyo 87****Situación Actual**

Presenta un trincho que debe ser recuperado.

Se requiere hacer mantenimiento a los canales y sembrar plantas de porte bajo de fuerte enraizamiento para proteger los trinchos.

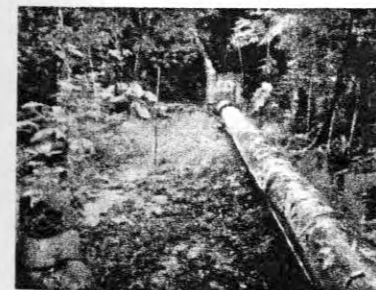
**Obra de Manejo de Agua
falta recubrimientos talud.**

Es necesario encauzar las aguas, recuperar los trinchos, limpiar los canales y sembrar especies que ayuden a proteger los taludes y eviten la erosión.

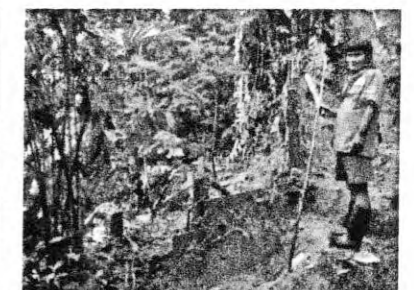
**Cárcava Activa, los
trinchos presentan
erosión**

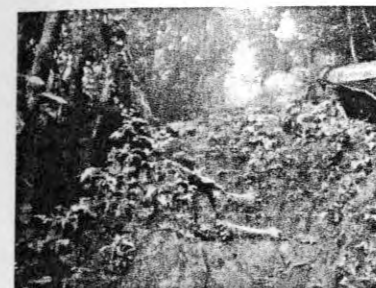
Apoyo 84, Trincho y erosión sobre el camino

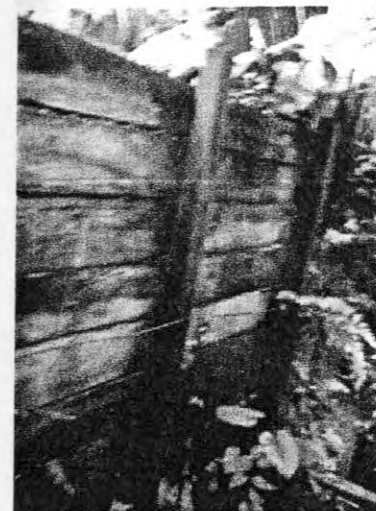
Trinchos, el cable que sostiene el trincho, se encuentra anclado en el apoyo de la tubería

Se requiere hacer un manejo integrado de este tramo con la construcción de nuevos trinchos, la recuperación de canales, construcción de muros en concreto, manejo de aguas, conformación de taludes, revegetación.

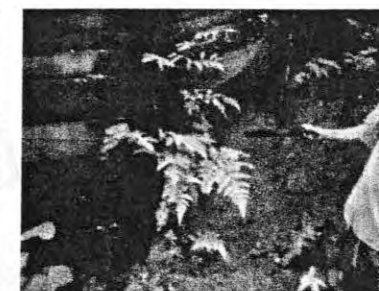
Erosión bajo el trincho

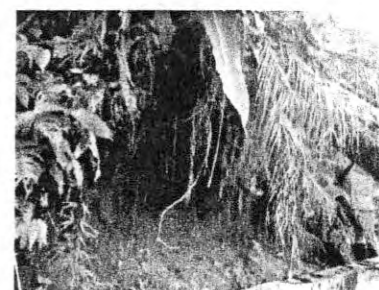
Materiales que están en peligro de caer sobre la ladera

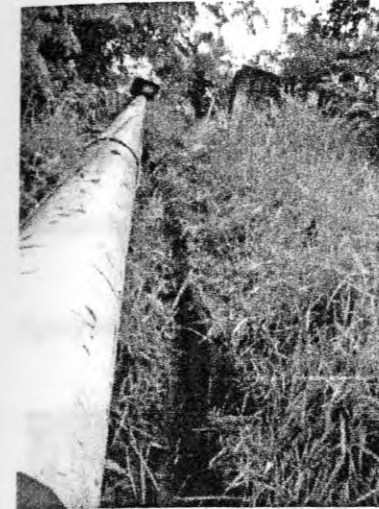
Canales sin la debida obra de entrega que genera erosión en la base

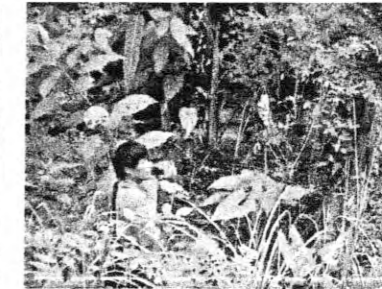
Trinchos que se están comenzando a desestabilizar

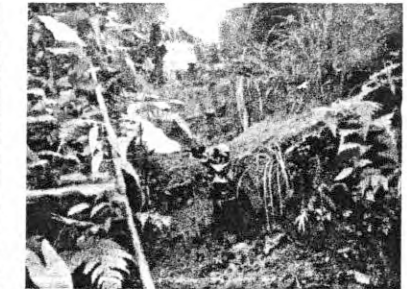
Erosión sobre la ladera del camino

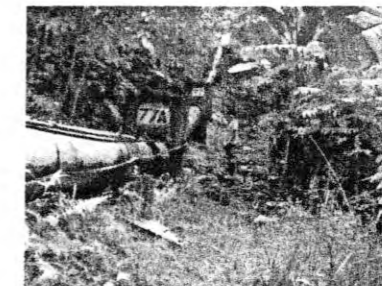
Obra de Manejo de Agua falta recubrimientos talud.

Mantener trinchos y encauzar aguas.

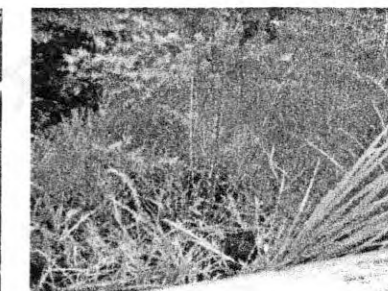
**Antiguo derrumbe****Situación Actual**

Tramo con baja pendiente, los trinchos laterales requieren mantenimiento, las aguas son recogidas por una serie de canales que requieren reconstrucción, existe un antiguo derrumbe que requiere monitoreo.

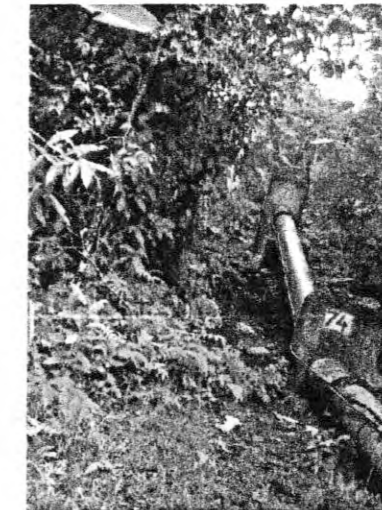
**Apoyos 74 – 73****Situación Actual**

En este tramo los trinchos laterales que existen deben ser recuperados.

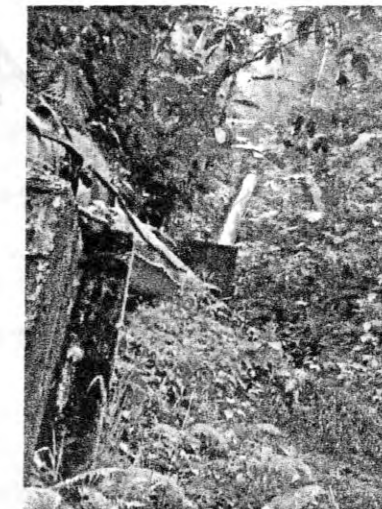
**Apoyo 67****Situación Actual**

Laderas de alta pendiente a ambos lados las que han recibido obras de estabilización con base en trinchos.

Es necesario recuperar los trinchos y canales, hacer estructuras de disipación y sembrar especies protectoras.

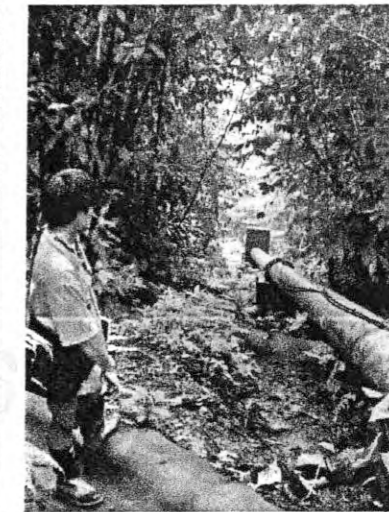
**Vista General Tramo****Situación Actual**

Es un tramo de alta pendiente; todas las obras de manejo en las laderas tales como canales y escalas en el camino se encuentran con erosión progresiva.

Es necesario que se realicen las obras de estabilización necesarias. No fue posible visitar todos los apoyos por no encontrarse debidamente rozado.

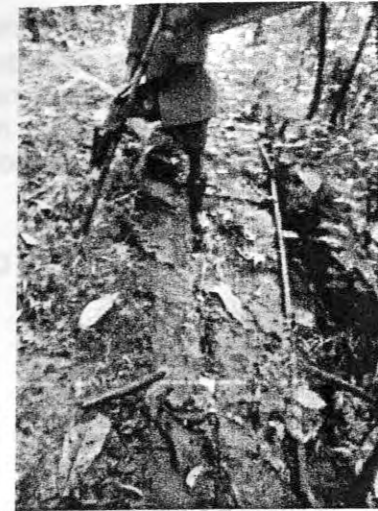
Cárcavas en la coronación de los
trinchos

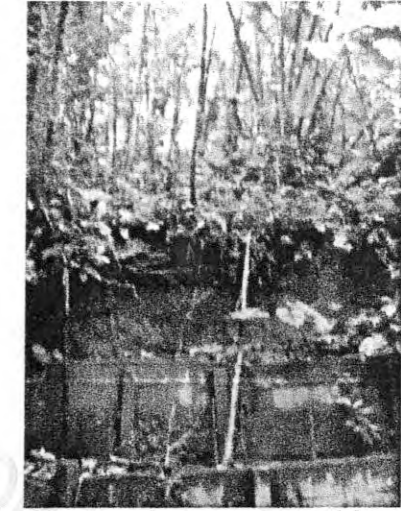
Laderas superiores con problemas de
estabilidad**Situación Actual**

Tramo con baja pendiente con algunas obras de manejo de aguas. Se han presentado problemas en las laderas que han requerido obras de estabilización y manejo de aguas.

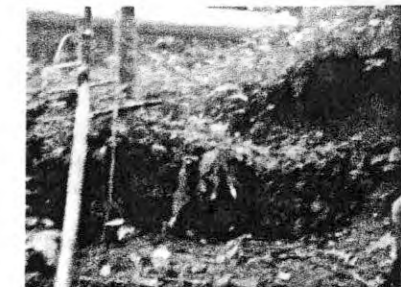
Trinchos

La ladera se nota que sufrió una remoción en masa, la cual fue tratada con grandes obras de estabilidad locales. Al parecer aún no se ha detenido, puesto que los trinchos que soportan algunos tramos de la ladera han sufrido fuertes asentamientos diferenciales y también se encuentran en riesgo de volteo. No fue posible conocer el estado de las fundaciones ya que hace falta mantenimiento general a los accesos.

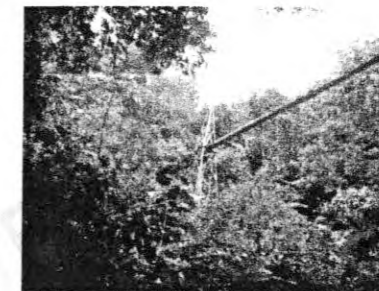
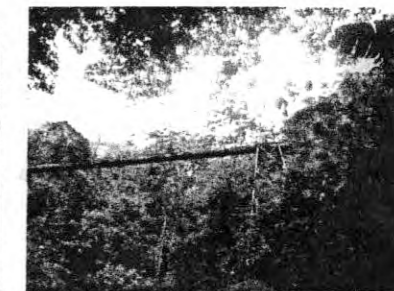
**Apoyo 77**

Al acceder a este tramo se hace evidente la falta de mantenimiento y se requiere una evaluación del estado de las fundaciones.

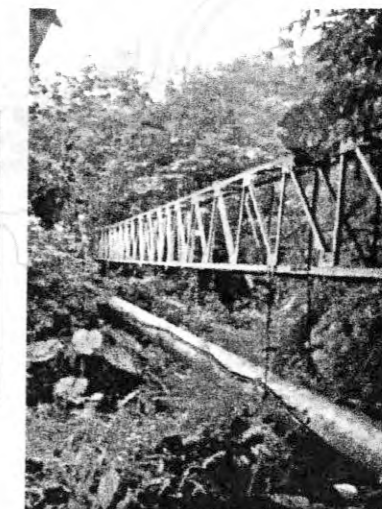
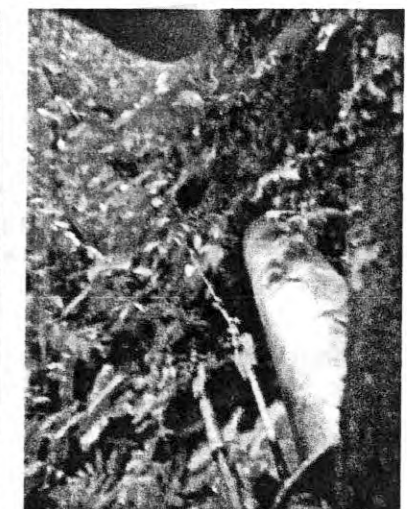
**Tensores**

Este tramo en cercha metálica se encuentra bastante cubierto de maleza y los tensores están oxidados.

Es necesario que se verifique el estado de las estructuras, aplicar pintura genral, cambio de tensores, rocerías y recuperación de obras de manejo de aguas, construcción de trinchos, etc.

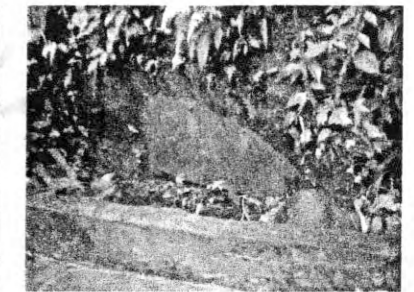
**Entrada al Túnel – se encuentra sellada****Situación Actual**

En el tramo de salida de la PCH la conducción pasa a través de un túnel de 148 m de longitud con una sección de 1.8 m de ancho X 2.2 m de alto, el cual en este momento se encuentra sellado por el lado de la bocatoma debido a que en una creciente de la quebrada hubo ingreso de material por el mismo y se produjeron daños de consideración al sistema.

Dado que el túnel se encuentra sellado hace bastante tiempo, es necesario que se realice un mantenimiento general y limpieza, y si es posible instalar la iluminación.

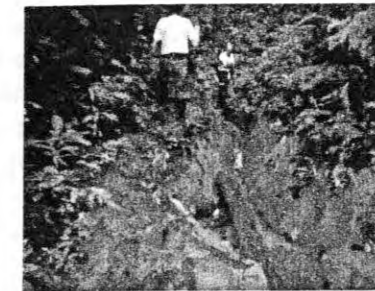
**Cárcavas Camino**

Como no es posible continuar el avance por la conducción, el camino de acceso a la bocatoma da un rodeo por la corona de la ladera. En lo que era el camino se encuentran grandes cárcavas que hacen bastante difícil el tránsito por el sector.

Se requiere el mantenimiento de las obras de manejo de aguas, así como en algunos tramos rehacer totalmente el camino.

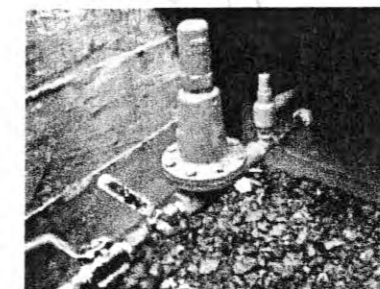
**Reductor de presión de
560 psi a 40 psi**

Cambiar la válvula reductora de presión, instalar un sistema de almacenamiento menos provisional en concreto con capacidad mínima de 8 m3 y de ser posible instalar un sistema de tratamiento de potabilización de agua.

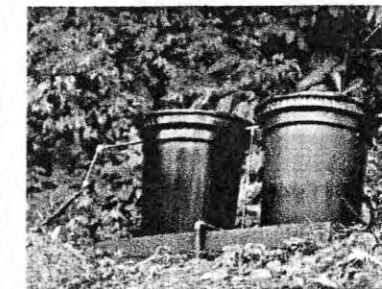
**Sistema de
Almacenamiento de Agua**
