INTERVENTORIA DE LA CONSTRUCCION DE LAS
OBRAS DE DESVIACION, CAPTACION Y CONDUCCION

PROYECTO HIDROELECTRICO DE BETANIA

INFORME DE PROGRESO No. 03 - 81

PERIODO: OCTUBRE - 81

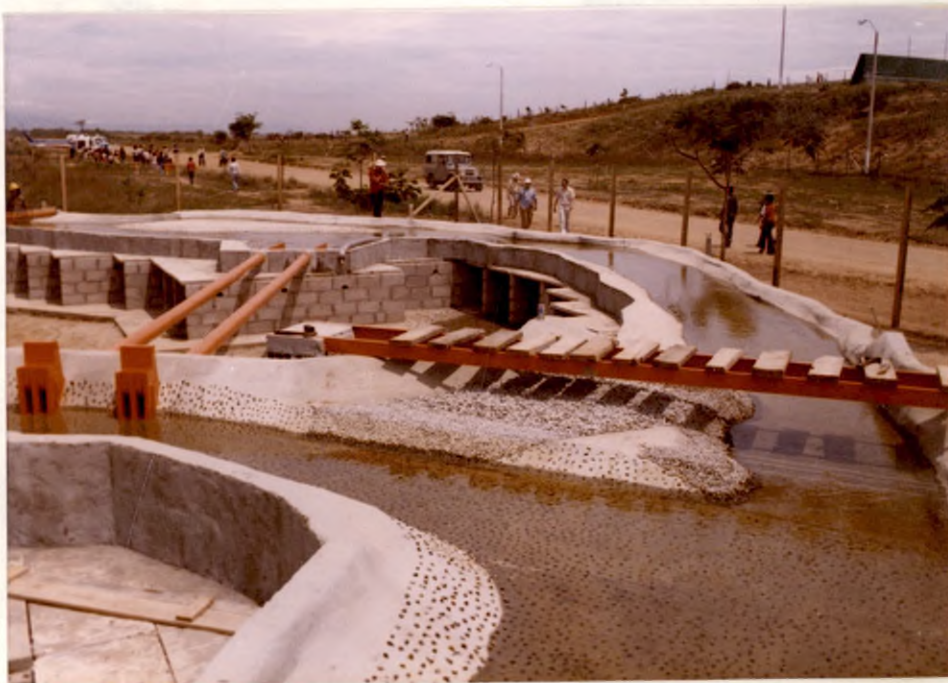
Foto No. 1

Detalle de la zona de entrada a los túneles de desviación. Se aprecia el canal de desviación y la preatagüa B construídos.

Durante el período, el Contratista terminó la construcción del modelo Hidráulico de la desviación del río, su calibración y ejecutó los ensayos de construcción de las preataguías, previstos en primera etapa en su programa de ensayos.

En las Fotos Nos. 1, 2 y 3 se muestran aspectos del modelo terminado y - en operación.

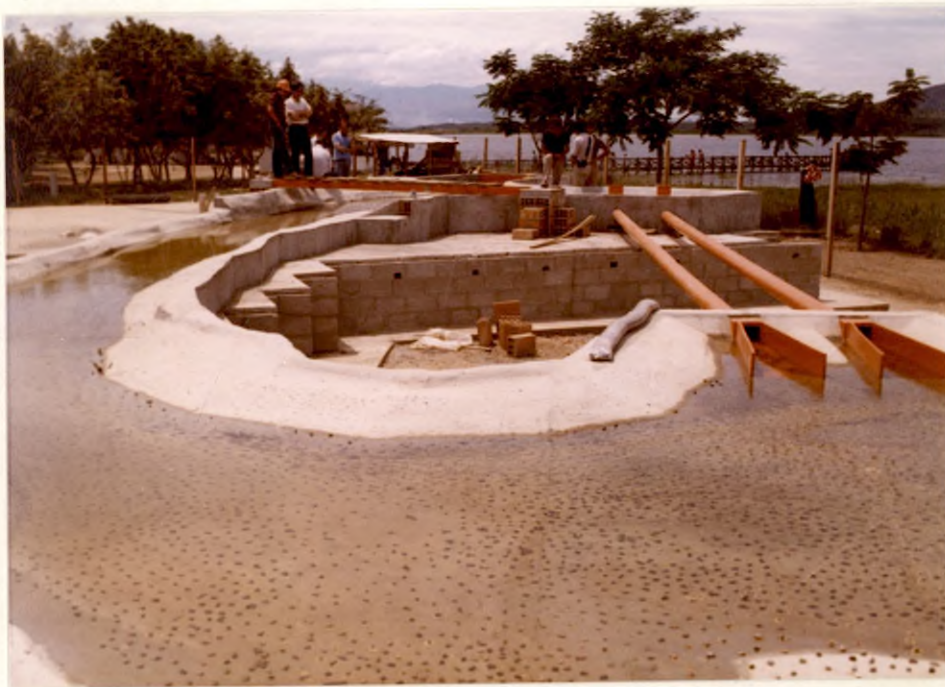
Foto No. 2

Detalle de la zona de salida de los túneles de desviación.

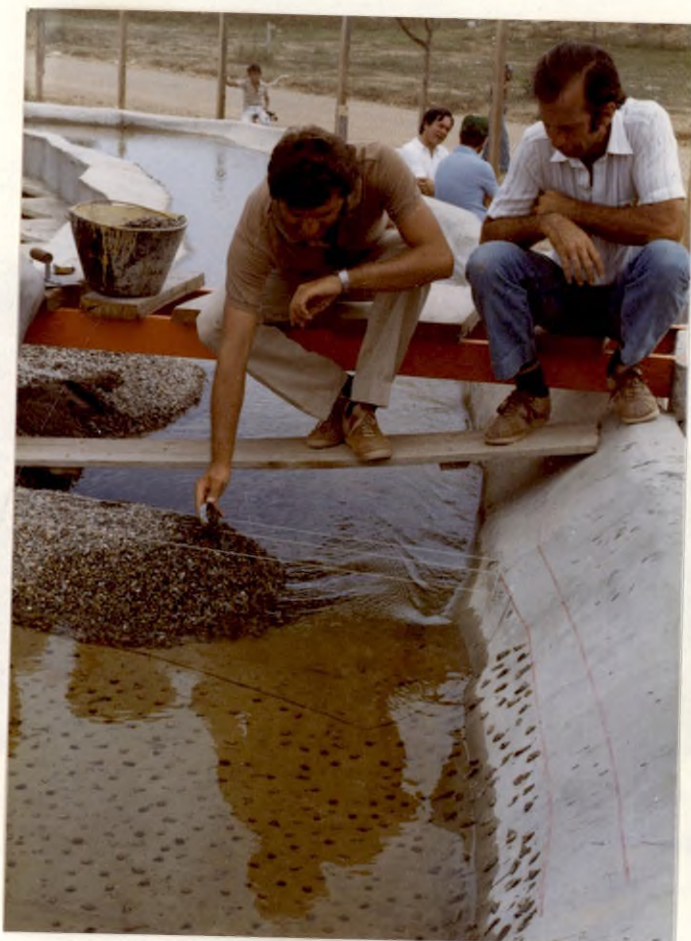
Foto No. 3

Avance de la preatagüa A. Se aprecia la simulación de la descarga de una volqueta de 35 Tons.

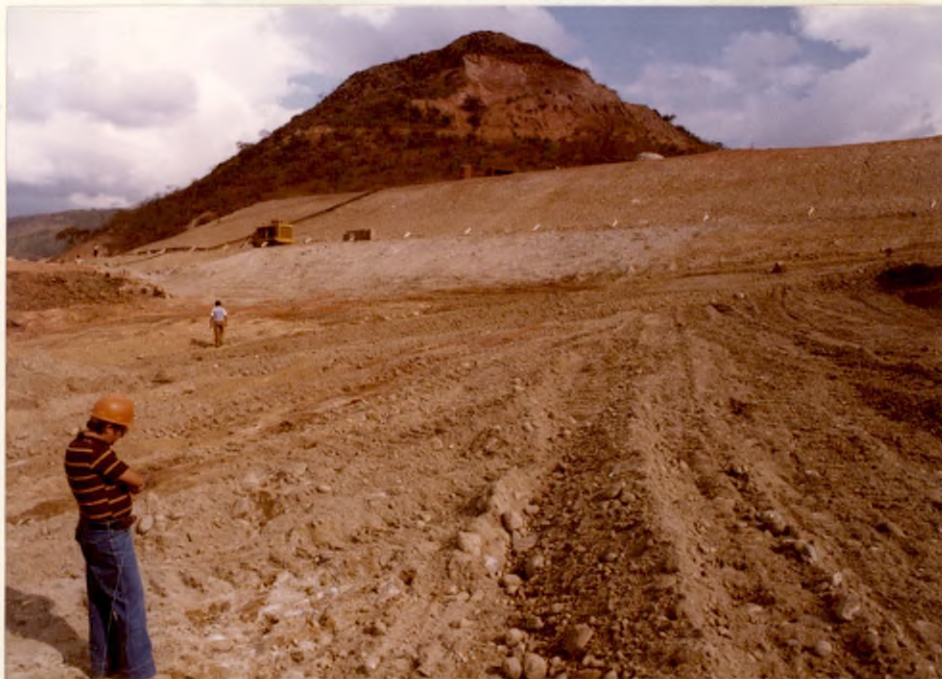
Foto No. 4

Detalle del avance de las excavaciones por debajo de la cota 535, cuya berma se aprecia siguiendo la línea de estacas blancas.

Para los portales de entrada, la excavación ejecutada fue de 13.772 m³, con lo cual se obtiene un volumen total acumulado de 21.682 m³, que re

presenta un 21.9% del total estimado por ejecutar en este frente.

De acuerdo con el programa de construcción, estaba prevista la ejecución del 100% de esta actividad, por lo cual se registra un atraso equivalente a 92 días calendario.

En la Figura No. 1 y en las Fotos Nos. 4 y 5, se muestran aspectos de esta actividad.

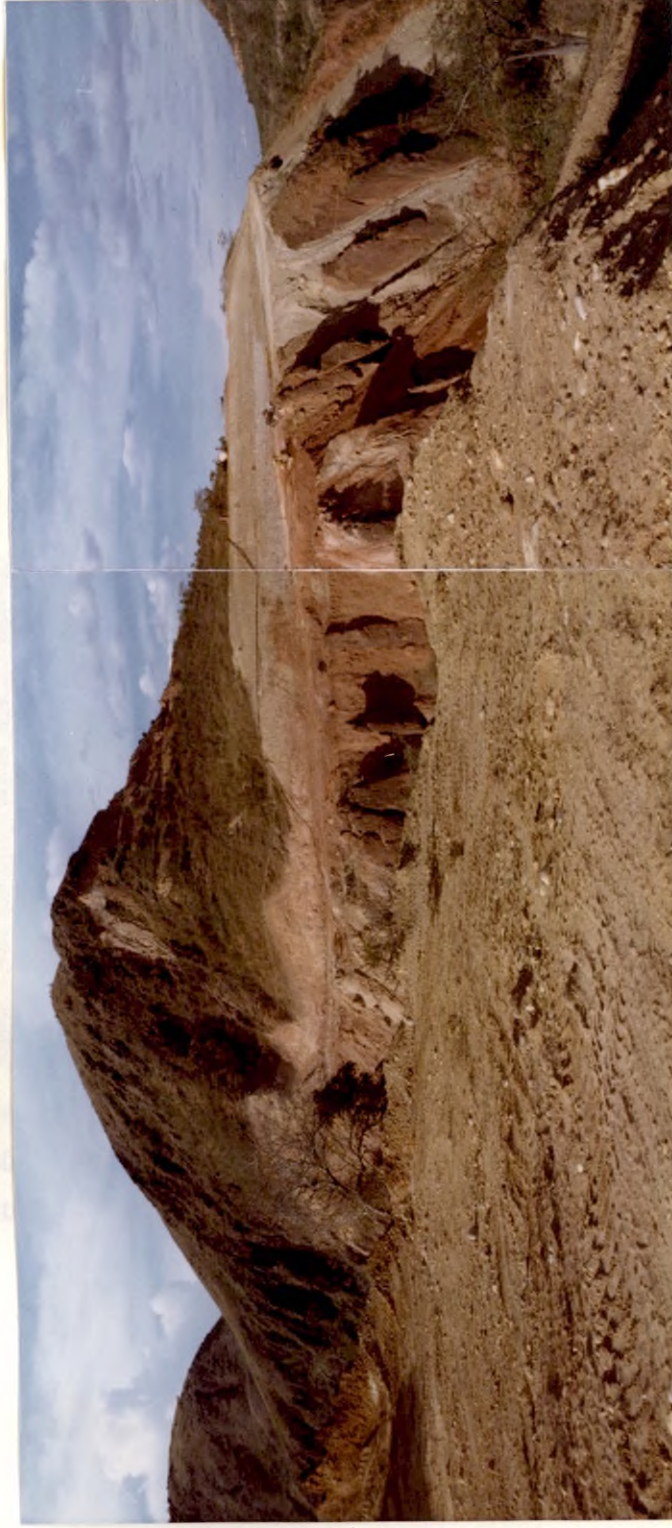
Foto No. 5

Aspecto general de la excavación por debajo de la cota 535. En primer plano se aprecia la superficie de excavación del canal de desviación del río Yaguará, en la cota 538, aproximadamente.

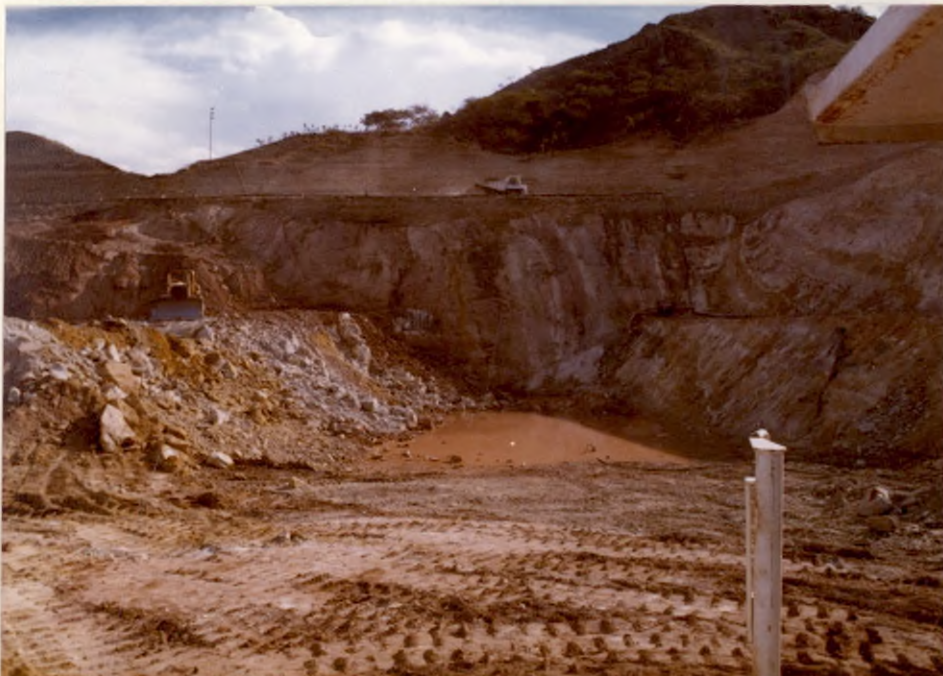
Foto No. 6

Aspecto general del avance de la excavación para el portal de salida del túnel No. 2. Se aprecia la conformación del portal del túnel propiamente dicho.

Durante el período, el Contratista ejecutó excavación en este sector, con un volumen de 107.066 m³, con el cual se obtiene un volumen total acumulado de 310.966 m³, que representa un 94.5% del total estimado por ejecutar.

De acuerdo con el programa de construcción, estaba prevista la ejecución del 100% de esta actividad, por lo cual se registra un atraso equivalente a 48 días calendario.

En la Figura No. 2 y en las Fotos Nos. 6, 7 y 8, se aprecia el avance de los trabajos en este sector.

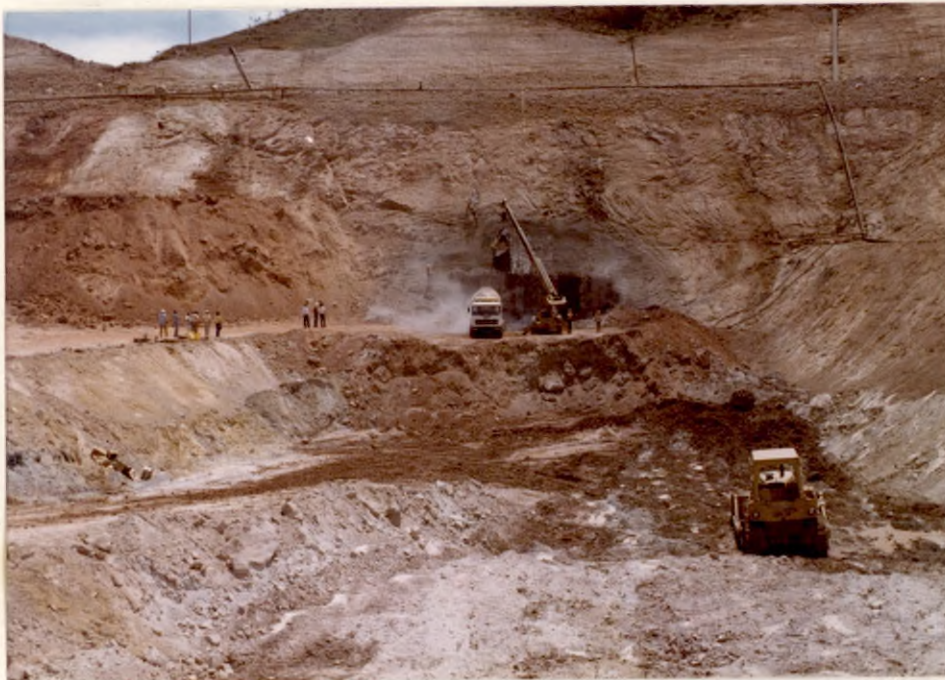
Foto No. 7

Aspecto general de la excavación en la zona del túnel No. 2.
Se aprecia la colocación de concreto neumático en zonas ale
dañas al túnel No. 2.

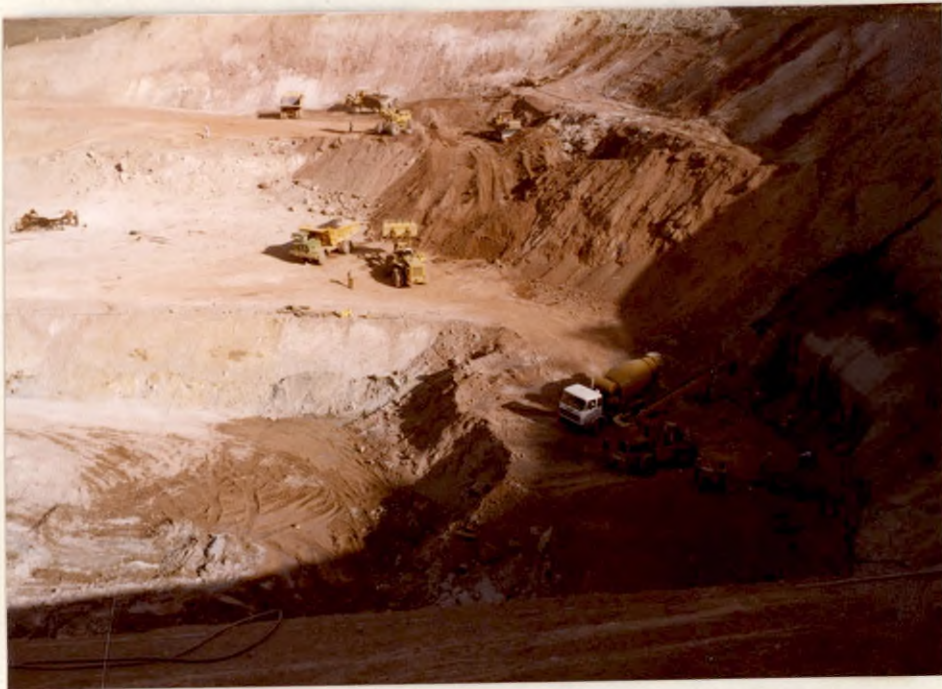
Foto No. 8

Aspecto general del avance de la excavación de los portales.
En primer plano el portal No. 2.

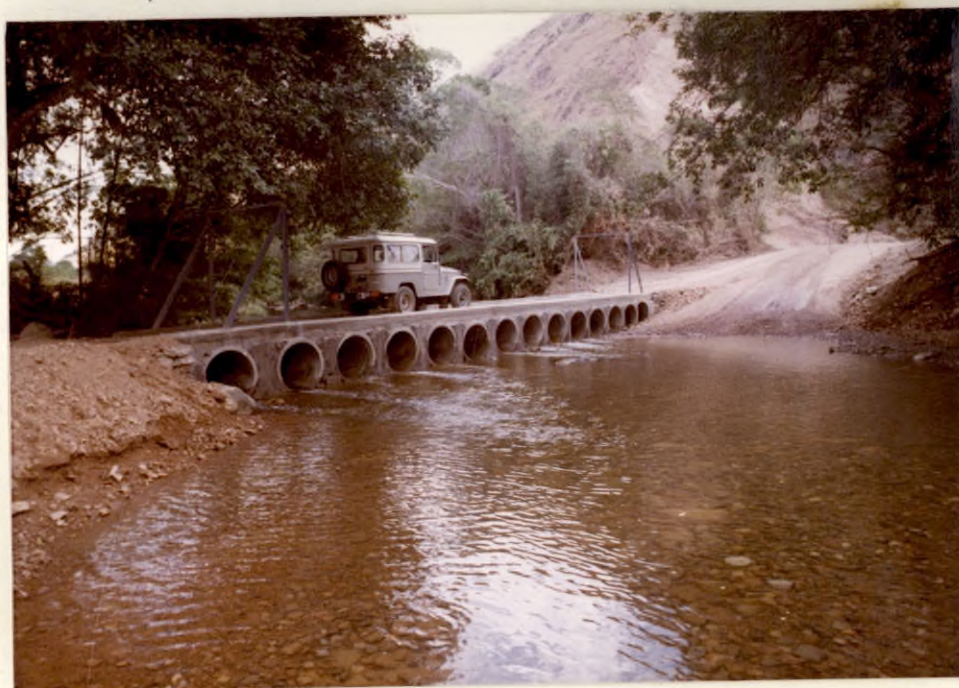
Foto No. 9

Estructura de paso sobre la quebrada, construido por el Contratista de la Central.

En la Foto No. 9, se aprecia la estructura de paso de la Quebrada la Boba, construída por el Contratista durante el período anterior.
