PEQUEÑA CENTRAL HIDROELECTRICA BAHIA SOLANO

**PEQUEÑA CENTRAL HIDROELÉCTRICA
BAHÍA SOLANO - CHOCO
CONVENIO MME - GSA 027 - 2004**

PROYECTO DE MEJORAMIENTO Y REHABILITACIÓN

PROPUESTA TÉCNICO - ECONÓMICA

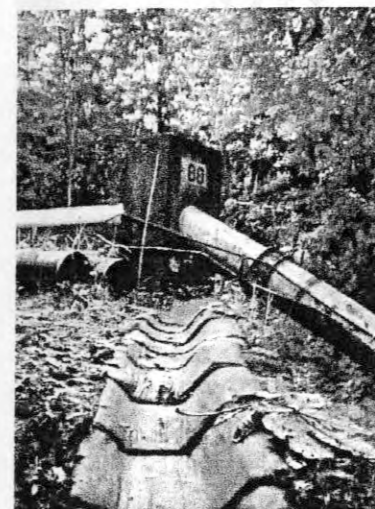
Foto No. 4 – Anclaje No. 88

La tubería de Carga se encuentra soportada en anclajes de concreto que se ubican en sitios de cambio de dirección horizontal o vertical (Ver Fotos No. 4 y 5), y sirven para sujetar la tubería y evitar que las fuertes presiones que se soportan en estos puntos la derriben; cerca de los apoyos se encuentran las uniones Dresser, las cuales absorben dilataciones de la tubería.

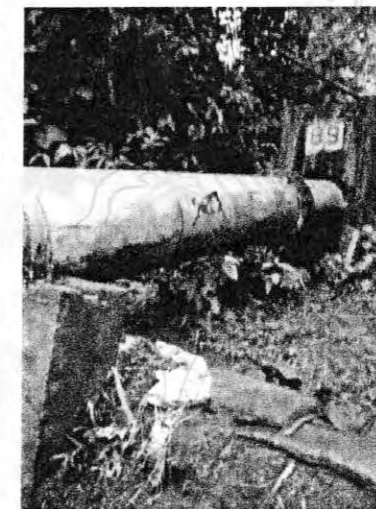
Foto No. 5 – Apoyo y Anclaje.

Los apoyos sirven para mantener alineada la tubería en tramos donde no se requieren los anclajes: la tubería va simplemente apoyada en ellos y es unida al mismo con una brida. (Ver Fotos No. 5 y 6)

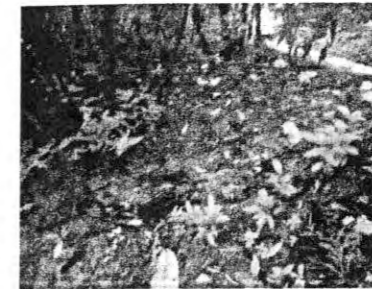
Trinchos sin Protección

Entre el apoyo 90 a 91 se recomienda sembrar plantas de porte bajo con un sistema radicular fuerte que permita la permanencia de las obras de estabilidad existentes. Además es necesario construir y reconstruir los trinchos. (ver fotos siguientes)

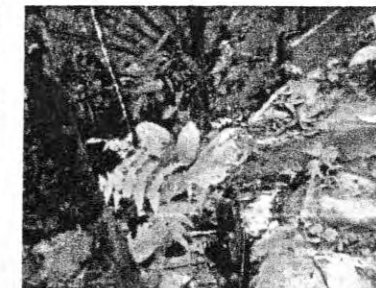
Canal que vierte las aguas sobre el trincho sin protección

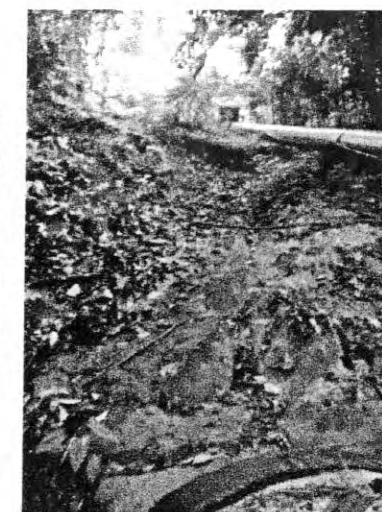
Canal en piedra pegada hacia el apoyo 83

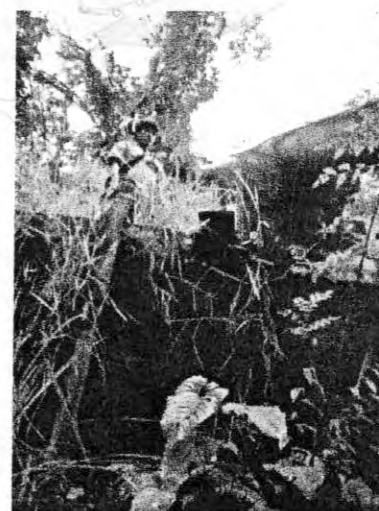
Apoyo que es sostenido por un trincho.

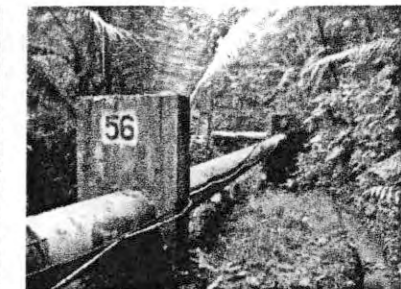
**Canales Manejo de Agua**

Es necesario construir nuevos trinchos, realizar manejo y conformación de taludes, construir y mejorar canales.

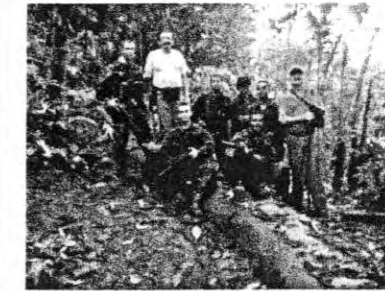
**Obras manejo de Agua
Camino****Situación Actual**

Como no es posible continuar el avance por la conducción, el camino de acceso a la bocatoma da un rodeo por la corona de la ladera. En lo que era el camino se encuentran grandes cárcavas que hacen bastante difícil el tránsito por el sector.
